HABA ServizioPiastre s.r.l.

Acciaio lavorato a caldo **1.2343** X 38 Cr Mo V 5 1

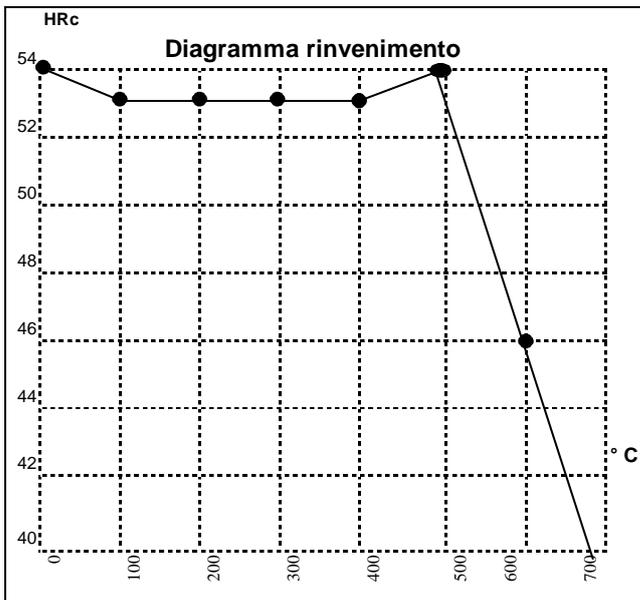
Valori di tempra 1020 °C rinvenuto 2 volte

200 °C	53	+ / - 1 HRC
300 °C	53	+ / - 1 HRC
400 °C	53	+ / - 1 HRC
500 °C	54	+ / - 1 HRC
600 °C	56	+ / - 1 HRC
